PROGETTO DI RICOSTRUZIONE E RESTAURO, CON MIGLIORAMENTO SISMICO, DELLA TORRE BORGO sita in via TERRAPIENI, 114, a SAN FELICE SUL PANARO (MO) EMERGENZA SISMA EMILIA-ROMAGNA AI SENSI DELL'ART. 1 COMMA 2 DEL D. L. n. 74/2012, CONVERTITO IN L. 122/2012 -ORDINANZA N. 8/2023 E S.M.I. - INTERVENTO N. 3104

PROGETTO DI FATTIBILITA' TECNICO ECONOMICO

R02

**RELAZIONE DESCRITTIVA
DELL'IMMOBILE E
DOCUMENTAZIONE FOTOGRAFICA**

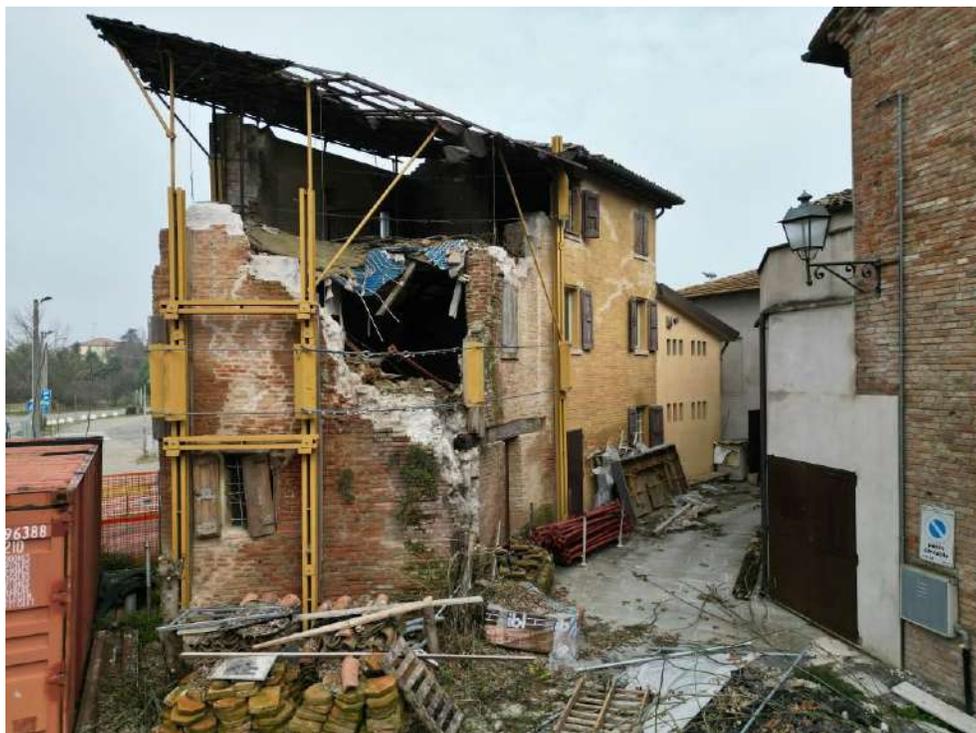
Fig. 1 – Vista da sud (drone).

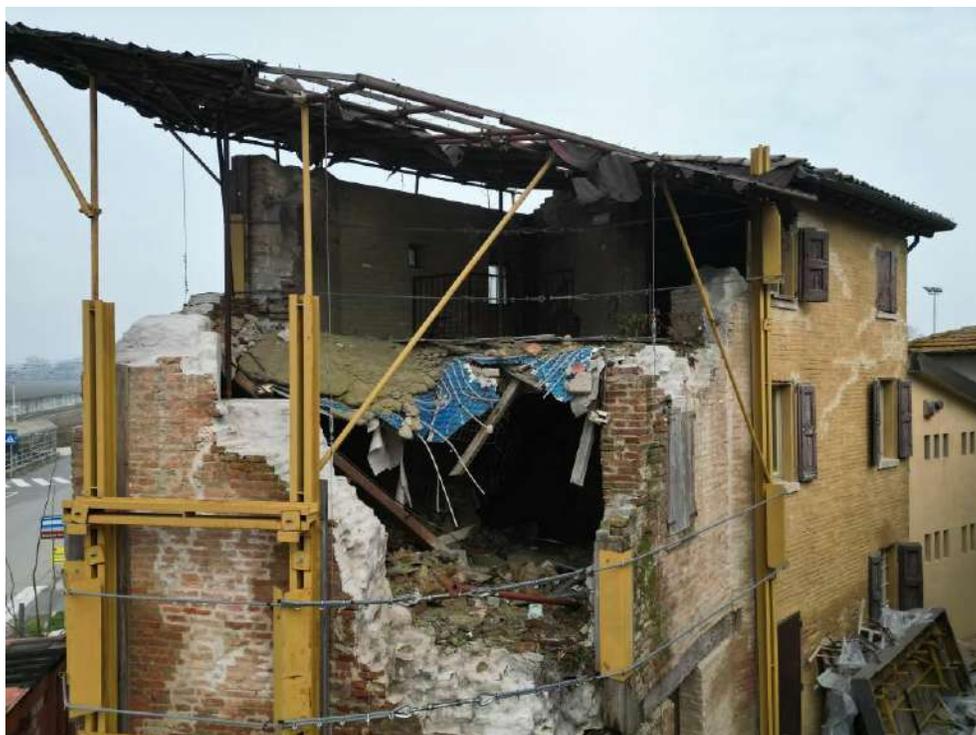
Fig. 2 – Vista dall'alto, da sud (drone), particolare dell'area di crollo.

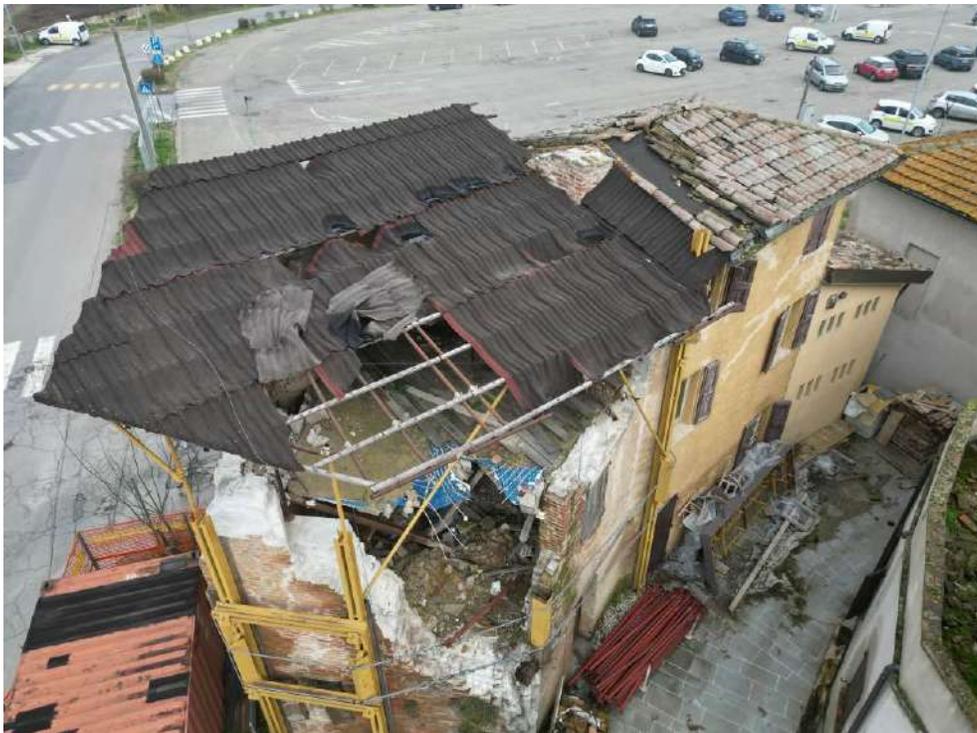
Fig. 3 – Vista dall'alto, da sud (drone).

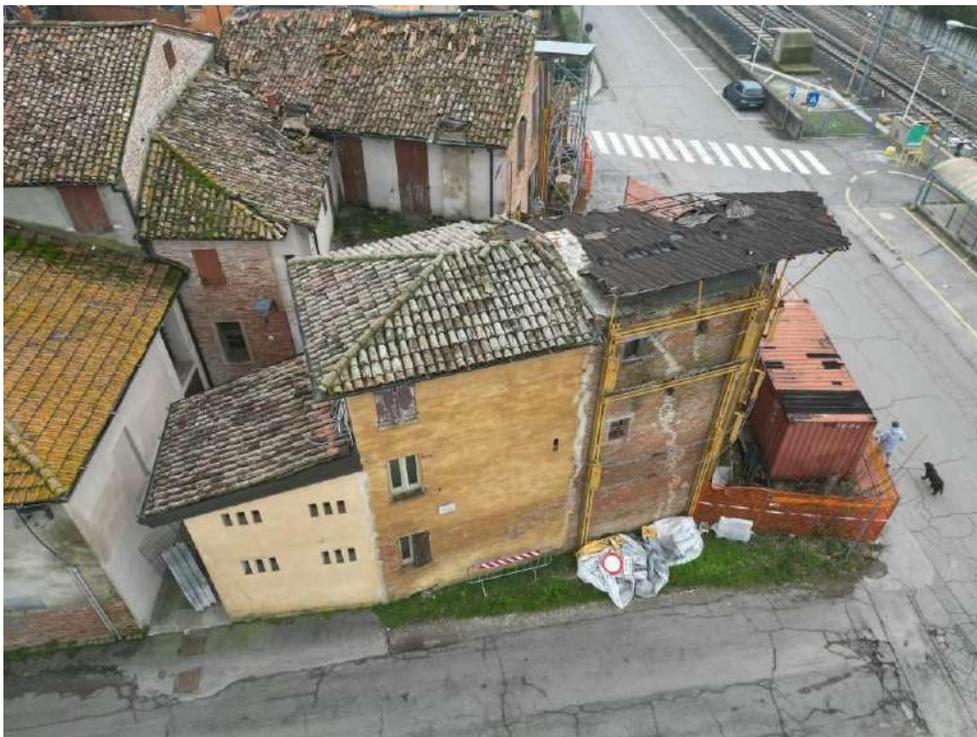
Fig. 4 – Vista dall'alto, da nord (drone).

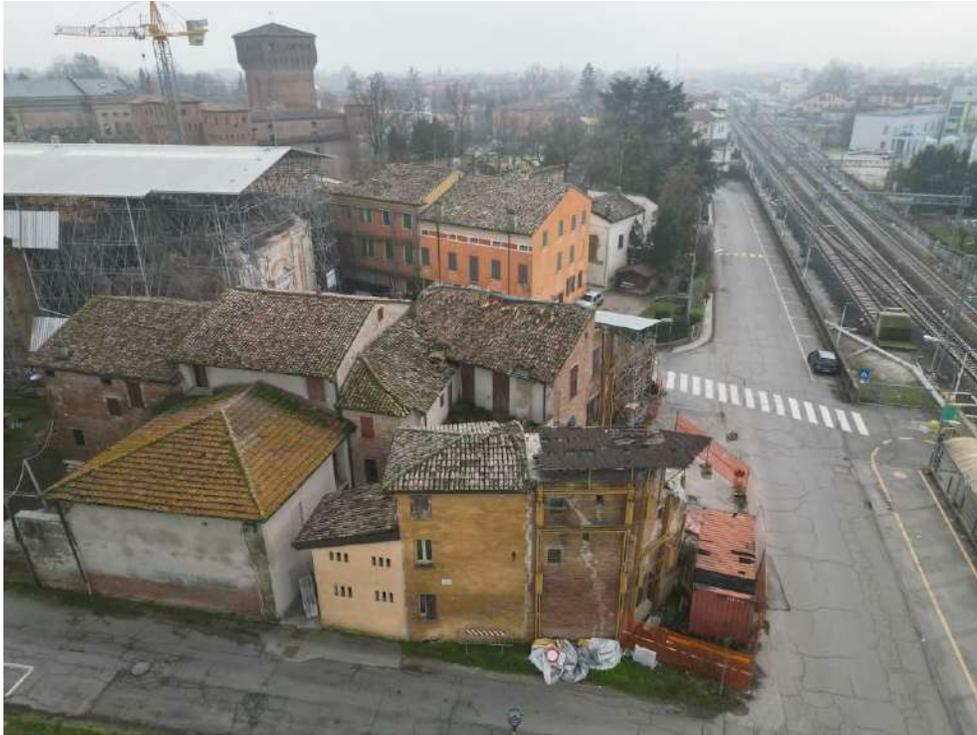
Fig. 5 – Vista dall'alto, da nord-ovest (drone).

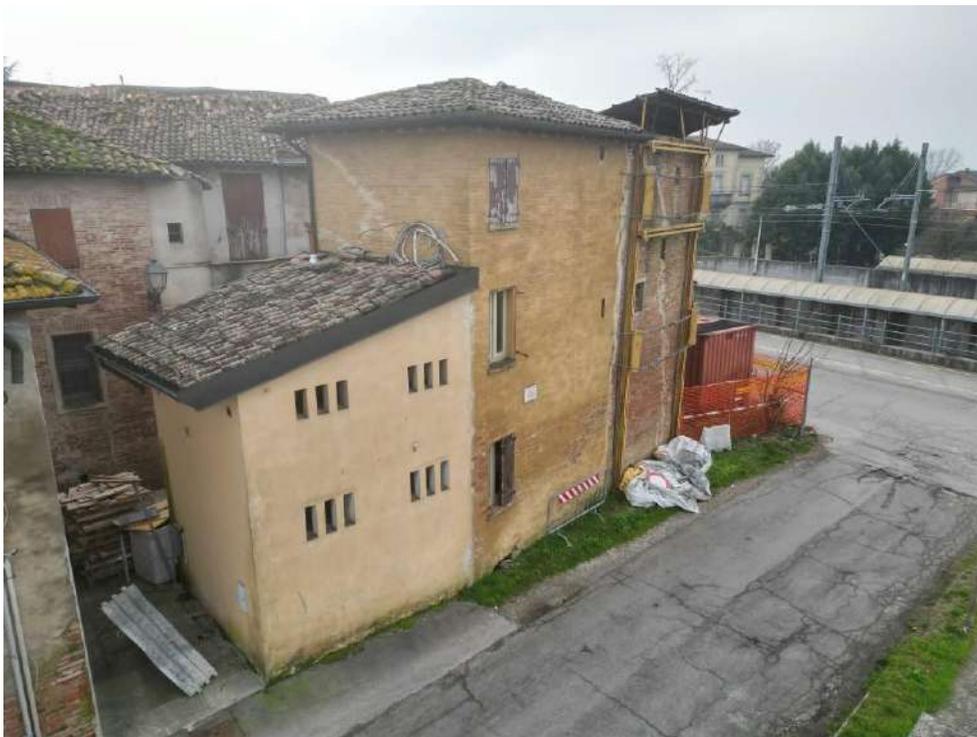
Fig. 6 – Vista dall'alto, da nord-est (drone).
