TITOLO PROGETTO
Ripristino strutturale e funzionale del ponte stradale sul canale Diversivo, tra via Mercadante e via Baccarella, località Zalotta

Stato di fatto (pianta, prospetto, sezioni), e viabilità alternativa		ALL. E_7ST_7.1
data	note	SCALA
15.01.2017		1:50
<small>Questo documento è di proprietà del Comune di Mirandola e non può essere riprodotto, anche parzialmente, senza autorizzazione</small>

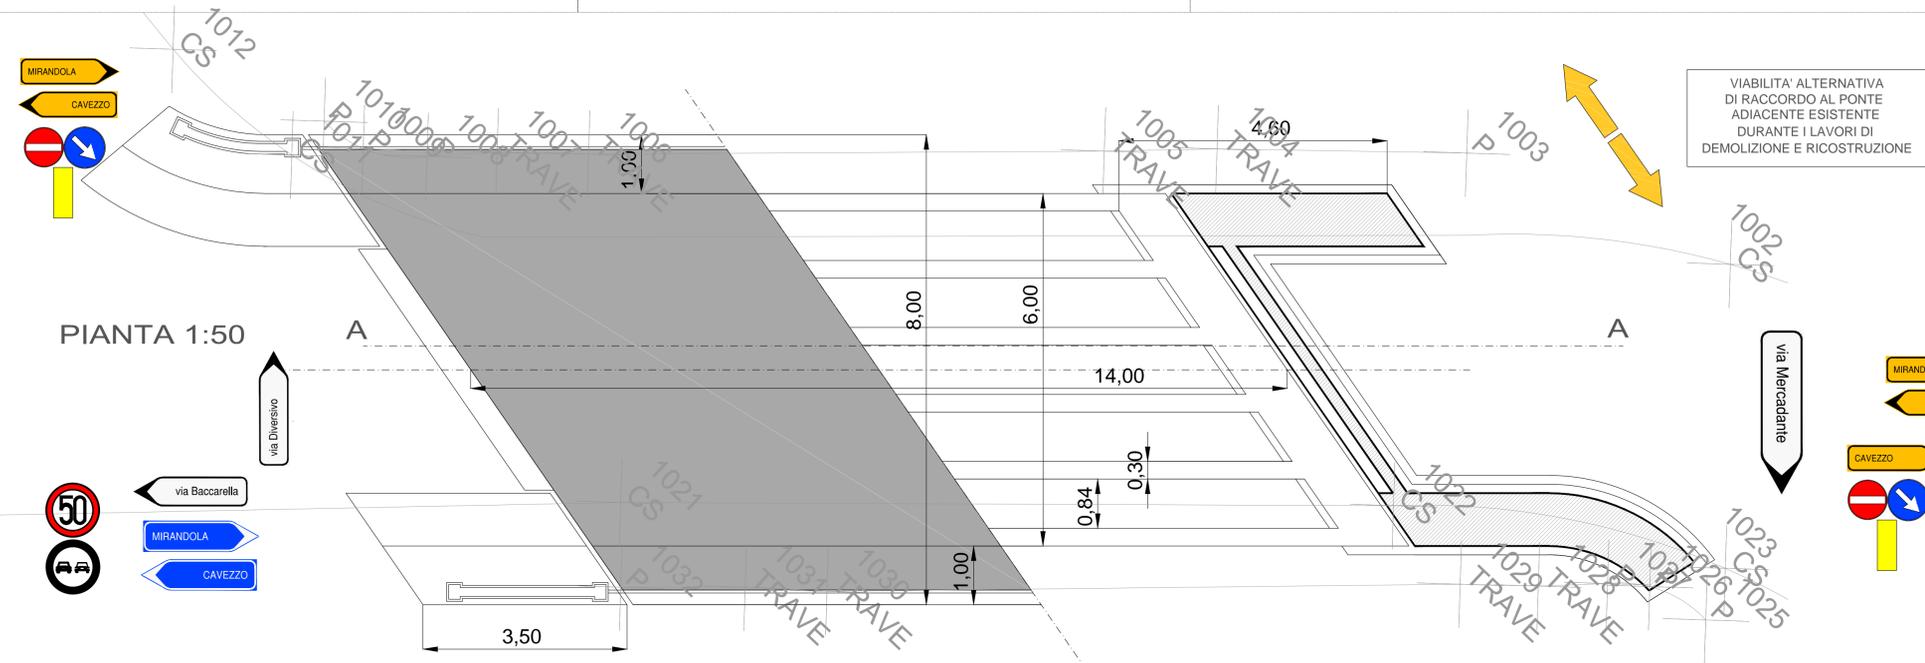
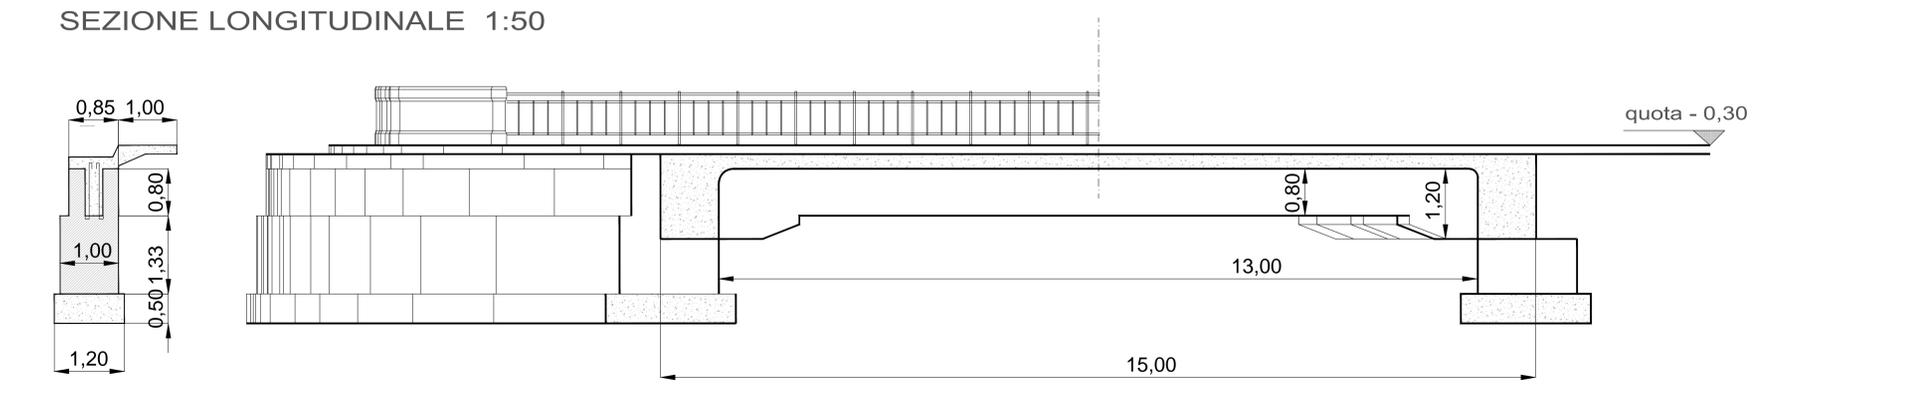
Lo stato di fatto del ponte di via Baccarella è ottenuto dal progetto del 1930 fornito dal Consorzio di Bonifica della Burana. I sopralluoghi, il rilievo fotografico e le indagini strutturali effettuati evidenziano l'attuale stato fessurativo e di degrado della struttura.

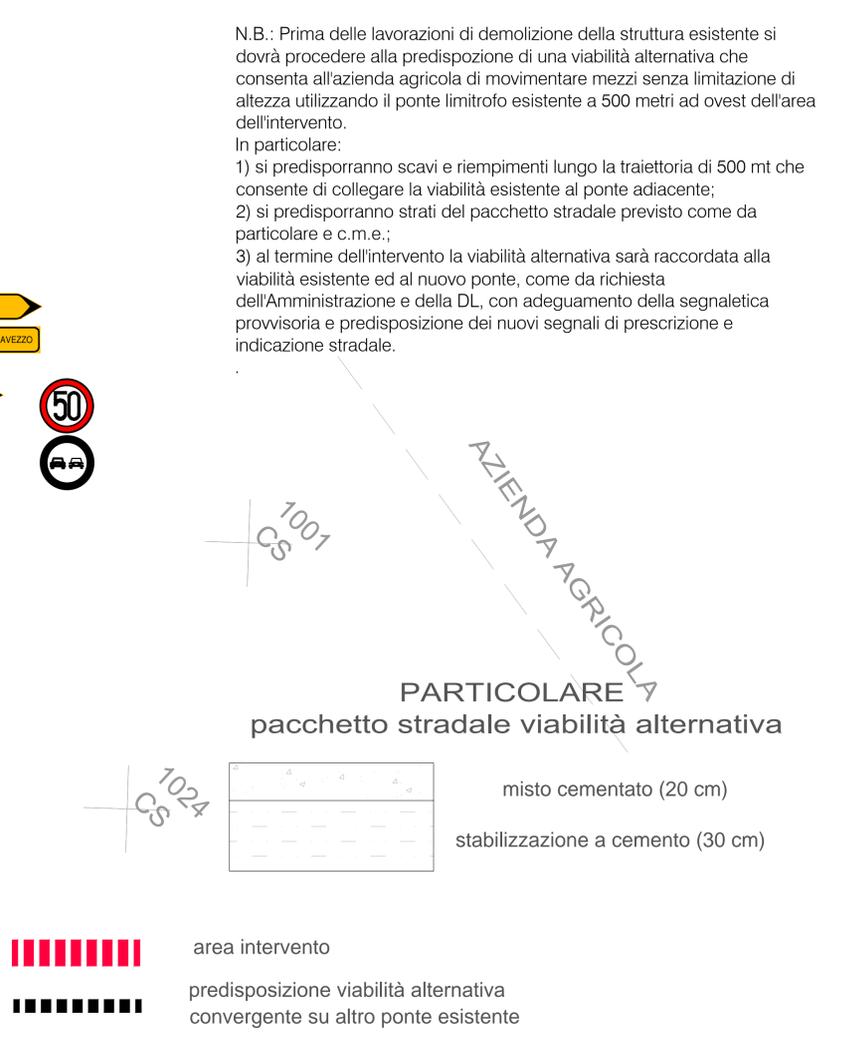
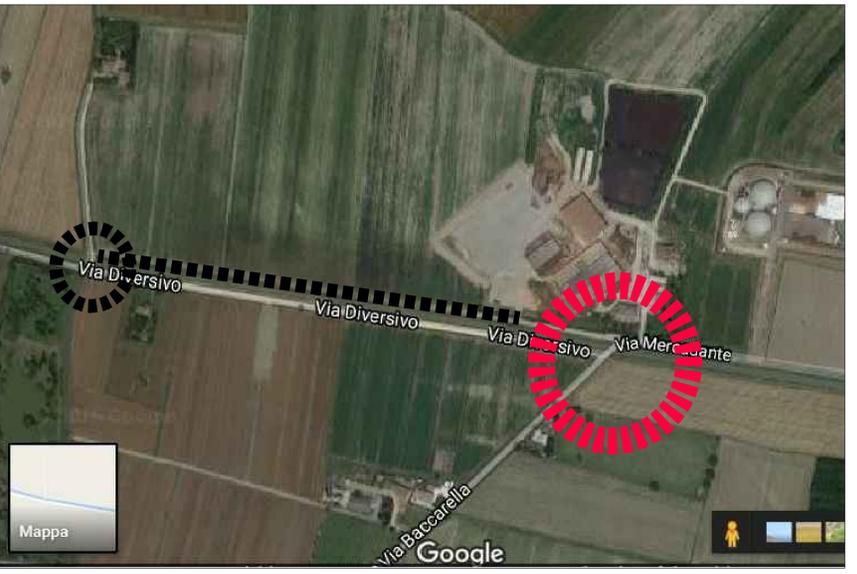
N.B.: Prima delle lavorazioni di demolizione della struttura esistente si dovrà procedere alla predisposizione di una viabilità alternativa che consenta all'azienda agricola di movimentare mezzi senza limitazione di altezza utilizzando il ponte limitrofo esistente a 500 metri ad ovest dell'area dell'intervento.
In particolare:
1) si predisporranno scavi e riempimenti lungo la traiettoria di 500 mt che consente di collegare la viabilità esistente al ponte adiacente;
2) si predisporranno strati del pacchetto stradale previsto come da particolare e c.m.e.;
3) al termine dell'intervento la viabilità alternativa sarà raccordata alla viabilità esistente ed al nuovo ponte, come da richiesta dell'Amministrazione e della DL, con adeguamento della segnaletica provvisoria e predisposizione dei nuovi segnali di prescrizione e indicazione stradale.
